## Dammexplosionsrisker i metallbearbetande industri.

Ken Nessvi och Henry Persson

RISE Rapport 2019:40

**BRANDFORSK 2019:3**

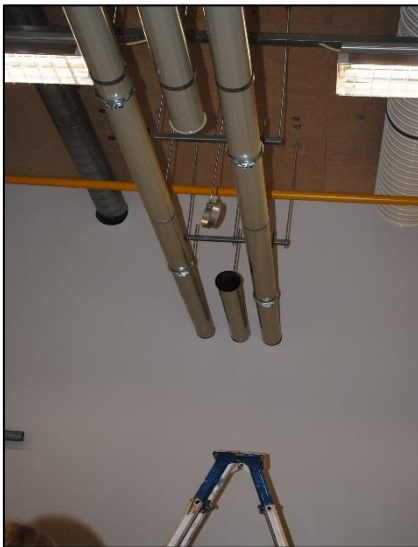
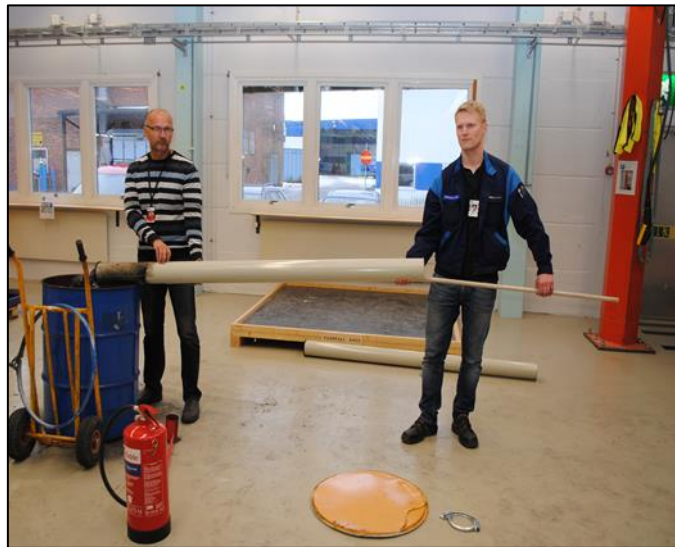
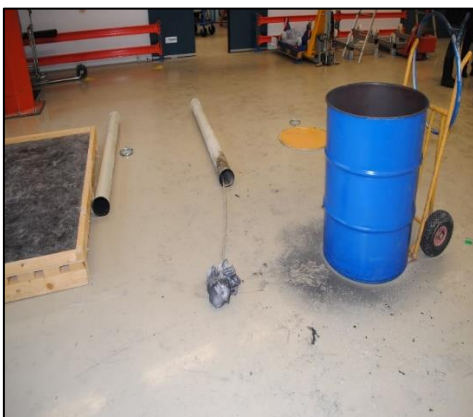
Vid kontroll och rengöring av ventilationskanalen monterades aktuella rörsektioner ned och en lätt fuktad trasa drogs genom kanalen. Avlägsnat damm uppsamlades i ett plåtfat, se foton i Figur 14.

När titandammet föll ner i tunnan skedde förmodligen en elektrostatisk urladdning som antände stoftet, vilket resulterade i att det började brinna i ena ärmen på personen närmast tunnan.

Figur 14. Rengöring av ventilationskanal som orsakade en antändning.

Som ett resultat infördes nya och mer omfattande rutiner avseende procedurer och skyddsutrustning. Rengöringsutrustningen förbättrades.

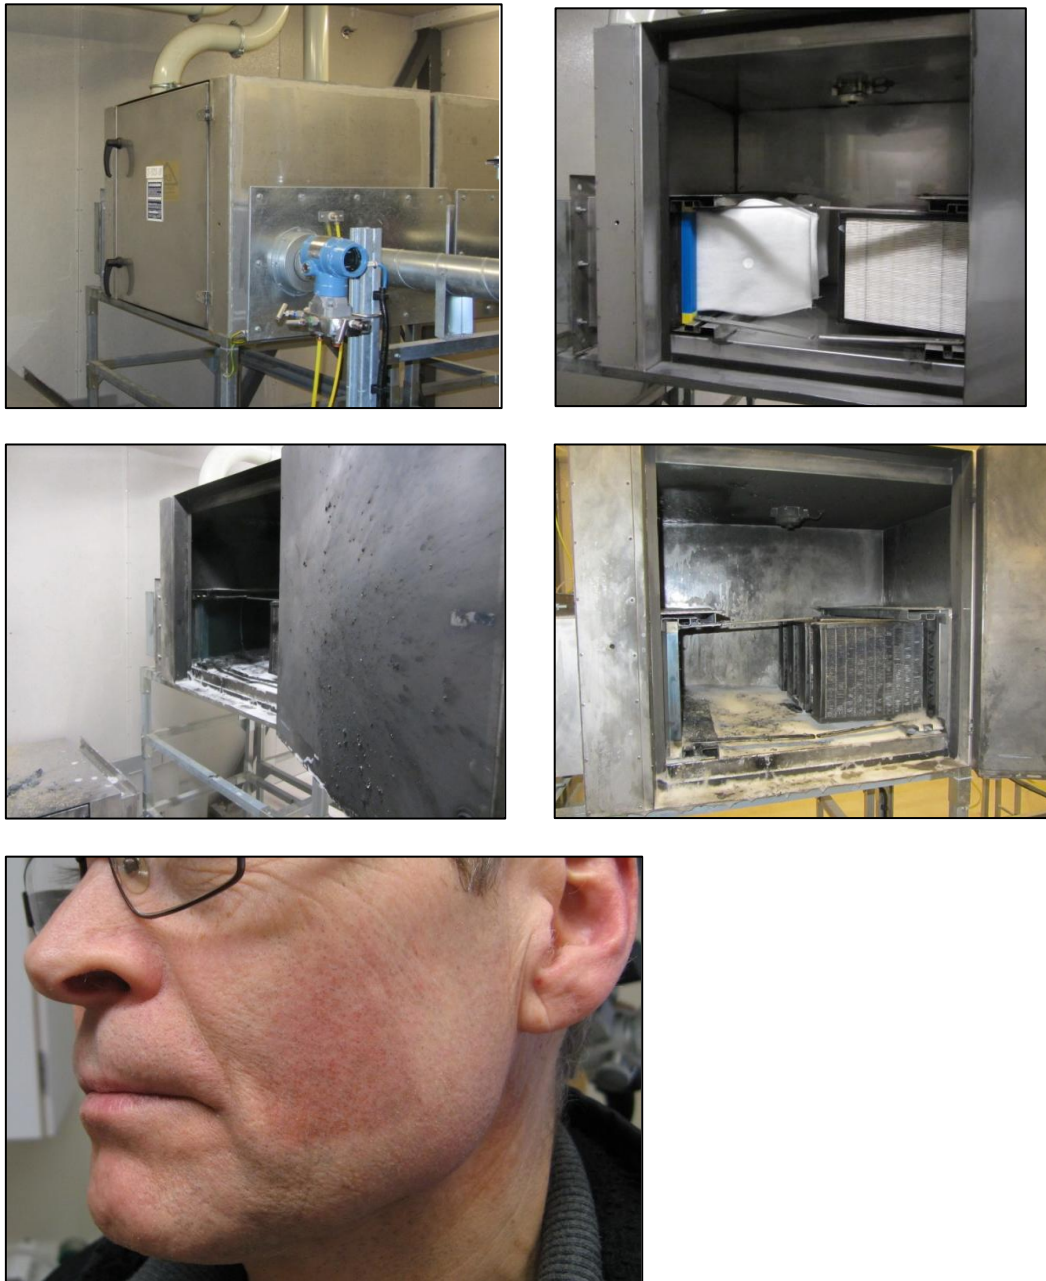
Figur 15. Foton som visar filterskåpen utvändigt (överst), efter incidenten (mellan) samt brännskada på operatören.

För att minimera ackumulerad dammängd i filtret förkortades bytesintervallen från månadsvis till veckovis. Vidare skärptes rutiner avseende procedurer och skyddsutrustning.

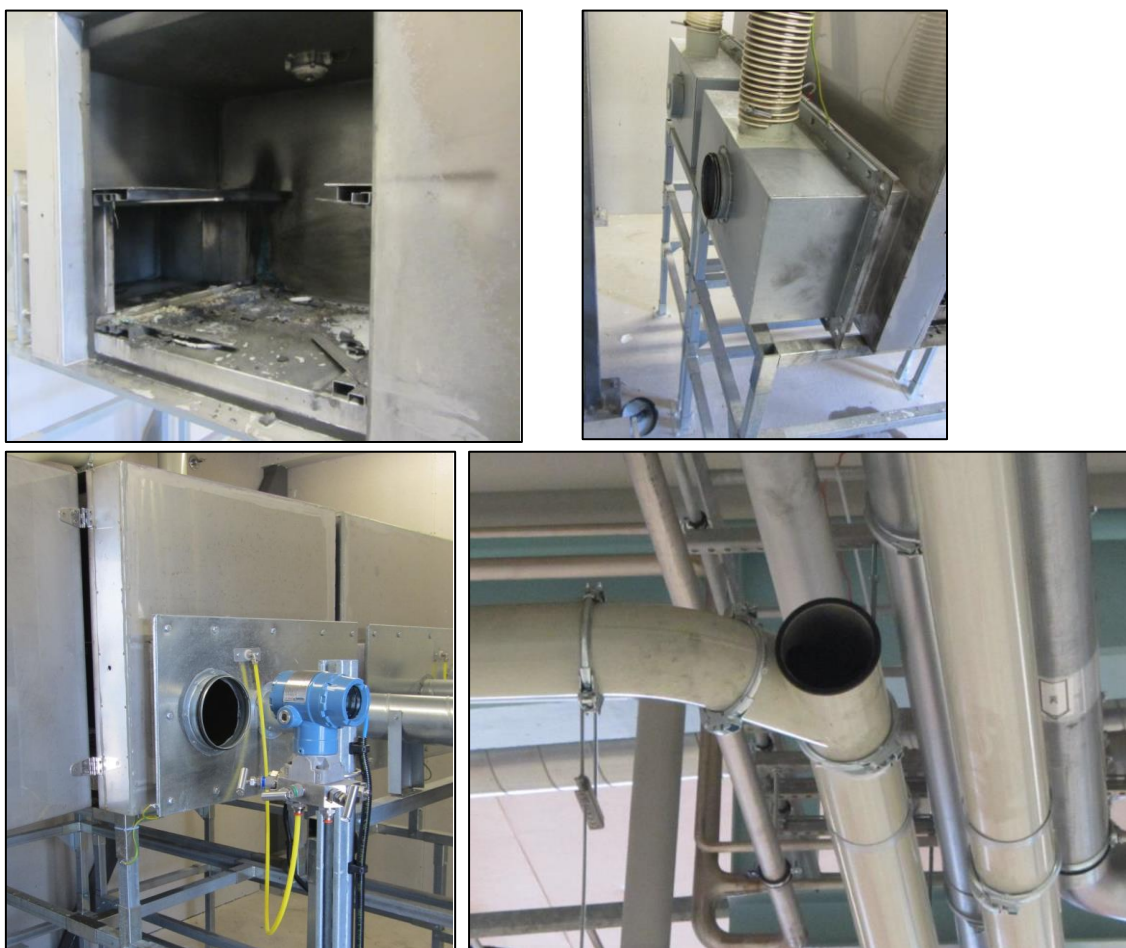
En brand i filterkabinettet indikerades med automatiskt brandlarm. Man bedömde att branden hade startat i filterskåpet eftersom det var rent runt tryckavlastningsöppningarna på röret, se foton i Figur 16. En sannolik orsak till elden kan vara att syre kommer in i systemet och ooxiderat titan i filtret antänds spontant.

Figur 16. Foton som visar filterkabinettet där tryckavlastningar fungerade och öppnade som de skulle. Även en tryckavlastning i rörsystemet öppnade.

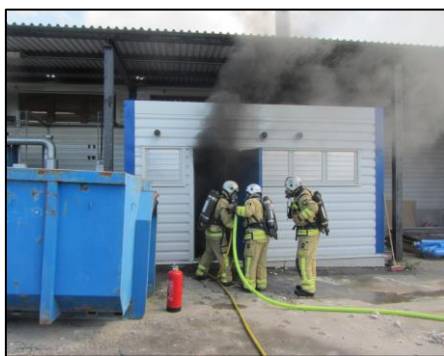
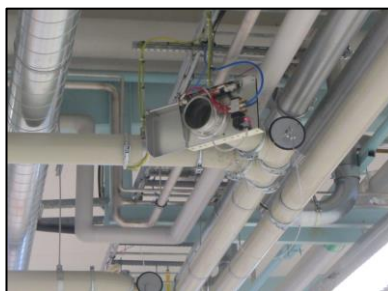
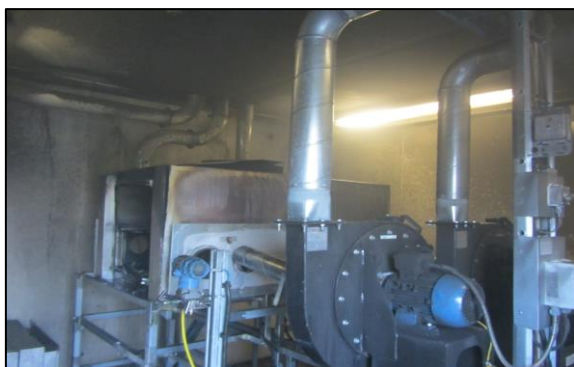
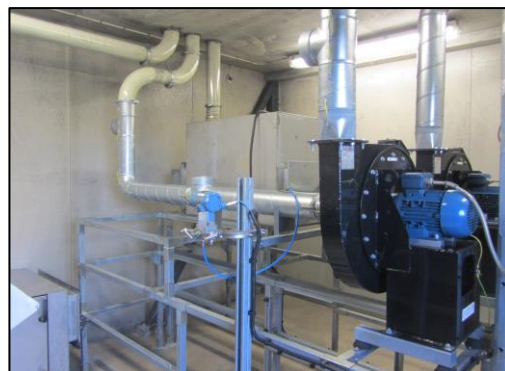
Figur 17 Foton från ytterligare en incident, och där man sedan installerade en ventil i systemet för att öka lufthastigheten. Man demonterade dessutom filterskåpet och evakuerade ventilationsluften ut i det fria. (Nedre foton visar filterrum med respektive utan filterskåp).

För att eliminera brand- och explosionsrisken avlägsnades filtret, så att titandamm blåses direkt till omgivningen, se foton i Figur 17.

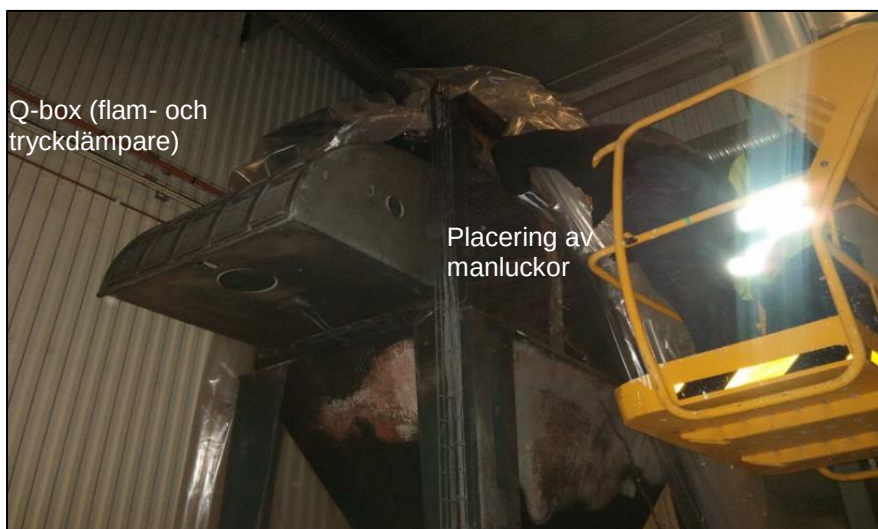
En annan teori är att det fanns dammavlagringar i filtret som kunde ha fungerat som tändkälla när processen startades. Antändningstester med det faktiska dammet visade att även då ingen antändning med flamma erhöles, bildades det glödande avlagringar i testutrustningen, som flammade upp i samband med att provet avslutats och dammet skrapats ner i behållaren.

Figur 18. Filter med Q-box och bortsprängda manluckor

Filtret var försett med tryckavlastning och flam- och tryckdämpare i form av Q-box, men denna öppnades inte. En fungerande tryckavlastning hade begränsat förloppet och skadeverkningarna betydligt.

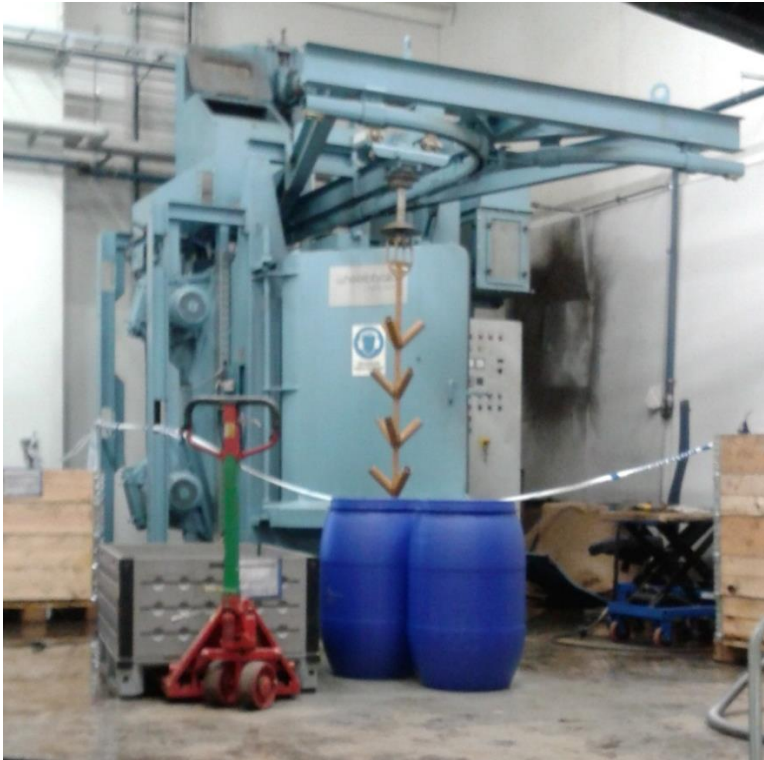
Explosionen bröt upp manöverdörren till blästerkammaren, en servicelucka på toppen av blästern öppnades, och en lucka på det tillhörande filtret lossnade och flög in i väggen precis intill. Trycket var så högt att väggarna i blästerrummet flyttades ut ca 15 cm, se Figur 19.

Figur 19 Blästermaskinen där effekterna av explosionen syns på väggen till höger om maskinen.

- Den direkta orsaken till incidenten var att operatören hällde använt blästermedel i blästerkammaren. Inne i blästerkammaren bildades en explosiv dammatmosfär som antändes då blästeranläggningen startades. Blästerkulor som slungas ut med hög hastighet kan orsaka både elektrostatiske urladdningar, mekaniska gnistor och glödhärdar.

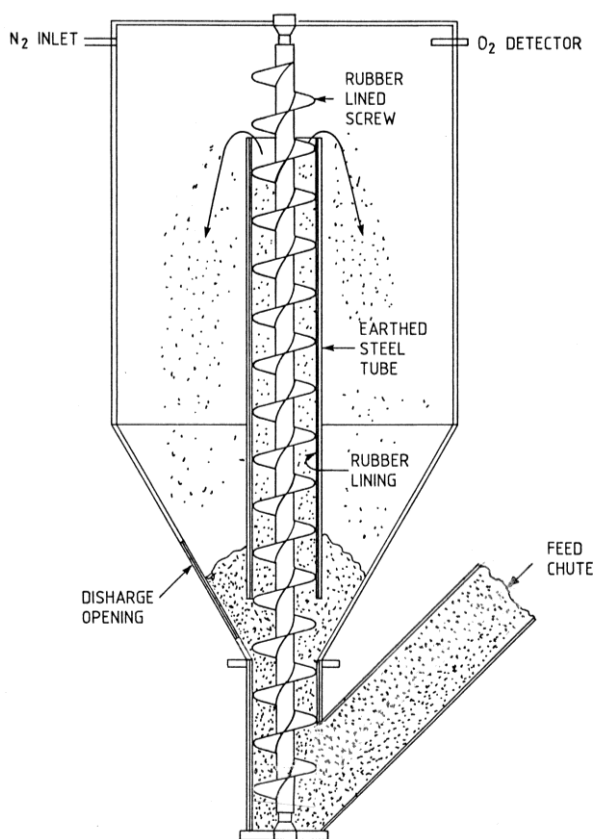
Antändningsorsaken tros vara propagerande borsturladdning (en elektrostatisk urladdning som sker genom ett isolerande skikt, i detta fallet gummiinklädnaden av centrumskruven), se Figur 23.

Figur 23. Blandare med inertering [1]
