# Arbejdstilsynets Tilsynspraksis

## ATEX

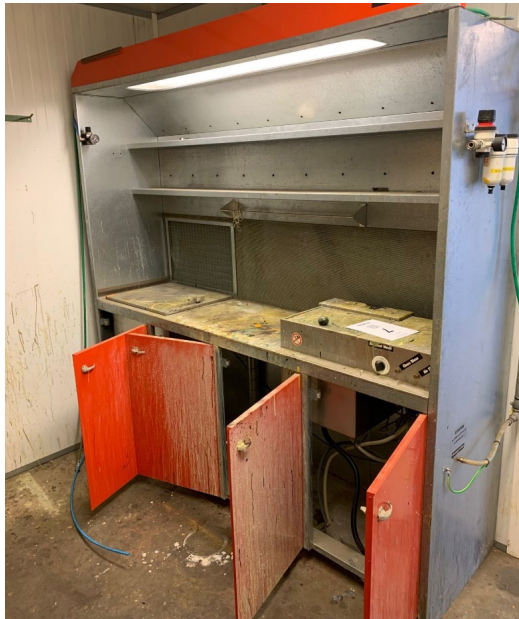
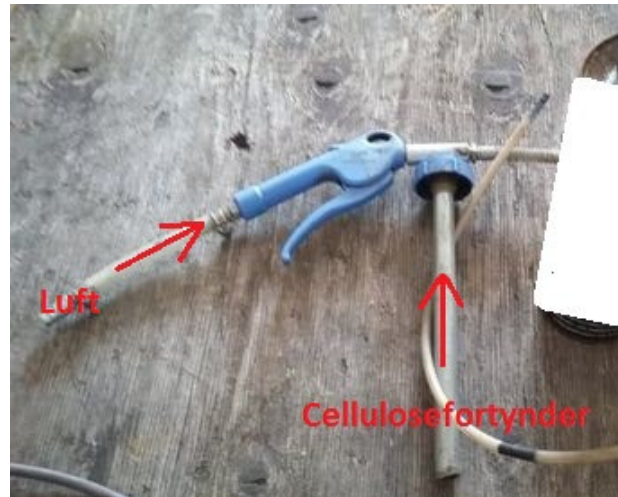
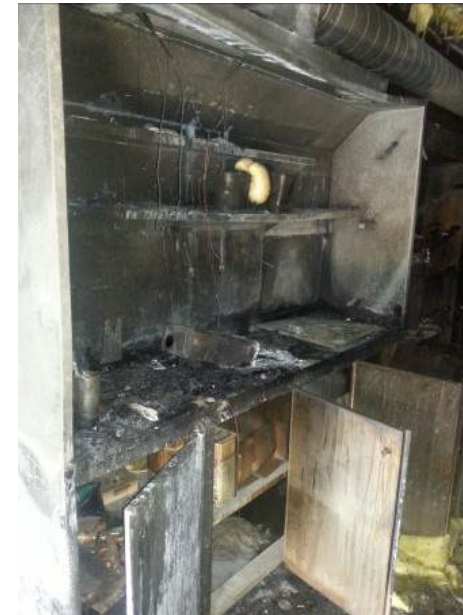
# ATEX-Ulykke: Eksempel Autolakering

- Virksomheden oplyser:
  - Dagligt efter arbejdet skal sprøjtepistoler rengøres
  - Rengøring af sprøjtepistol med blæsepistol med cellulosefortynder
  - Pludselig opstår der en stikflamme og det hele brander.
  - Bruger ikke store mængder – 200 liter om året

- Spørger ind til ATEX-APV
  - EX-Zone 0
  - Flammepunkt: ca. -10 °C
- Anvendte udstyr i Ex-Zone:
  - Luftpistol, der suger cellulosefortynder og sprøjter ud blandet med luft.
- Arbejdstilsynets konklusion:
  - Toluenens dipol-effekt
  - Der blev ophobet potentiale på ydersiden af luftpistolen
  - Luftpistolen var ikke potentialeudlignet
  - Så snart luftpistolens spids kom tæt på sprøjtepistolens metaldeel, blev potentialet udlignet i form af gnist, der antændte aerosoler/dampe af cellulosefortynderen.

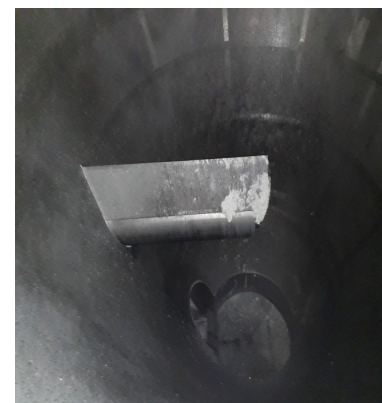
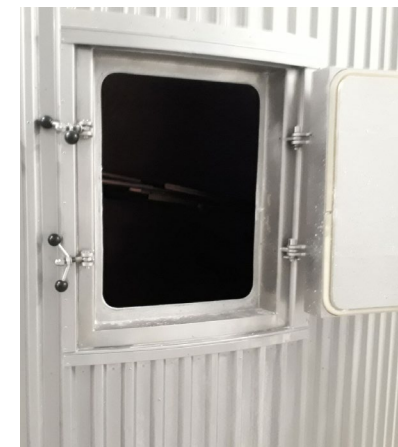
# ATEX-Ulykke: Eksempel

- Virksomheden oplyser:
  - Der frysetørres planteolie i anlægget
  - Rengøring af den indvendige side af frysetørreanlæg
  - Meget små mængder inde i tanken under rengøring
  - Anvender en lang lanse for at skrabe siderne rene, hvor der drysser lidt pulver ned fra bjælker inde i tanken igennem
  - Rengøringen foregår igennem inspektionslugen
  - Der sker pludselig en eksplosion inde i tanken og rengøringspersonen bliver nærmest blæst væk.
  - Eksplosionsaflastningen er gået pga. trykket

- Spørger ind til ATEX-APV
  - EX-Zone 20 (Normal produktion)
- Anvendte udstyr i Ex-Zone:
  - Lanse (formentlig af glasfiber) med et ende-stykke af plast
- Arbejdstilsynets konklusion:
  - Der blev ophobet potentiale på lansen
  - Lansen var ikke potentialeudlignet
  - Der dryssede meget fint pulver ned under skrabning
  - Så snart plaststykket på lansen kom tæt på metallet i tanken, hvor pulveret dryssede, blev dette antændt i den perfekte blandingsforhold.

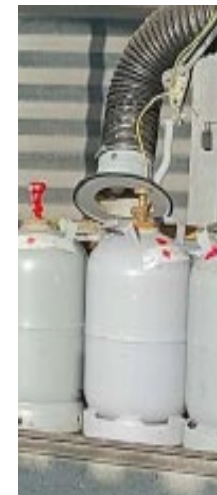
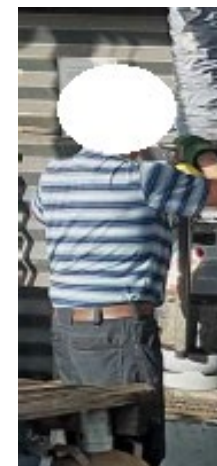
# ATEX-Ulykke: Eksempel - Flaskegas

- Virksomheden oplyser:
  - Inden tomme gasflasker genfyldes, skal de testes for restgas.
  - De ansatte tester gasflasker for restgas ved at åbne lidt op for ventilen.
  - Dette bliver gjort udenfor hvor der både var procesudsug og god naturlig ventilation
  - De ansatte må ikke medbringe elektriske udstyr i form af mobiltelefon, E-cigaretter eller andet hvor flaskerne testes for restgas
  - De ansattes sko var Ex-mærket

- Spørger ind til ATEX-APV
  - EX-Zone 0
  - Flammepunkt: ca. -104 °C (Propan)
  - Flammepunkt: ca. -60 °C (Butan)
- Anvendte udstyr i Ex-Zone:
  - Almindelig arbejdstøj (65% polyester-35% bomuld)
- Arbejdstilsynets konklusion:
  - Der blev ikke anvendt antistatisk beklædning (Bilag 1)
  - Der blev ophobet potentiale på arbejdstøjet
  - Arbejdstøjet var ikke potentialeudlignet
  - Gassen fra flaskerne under test, blev antændt ved at der blev dannet en gnist mellem finger og metallet

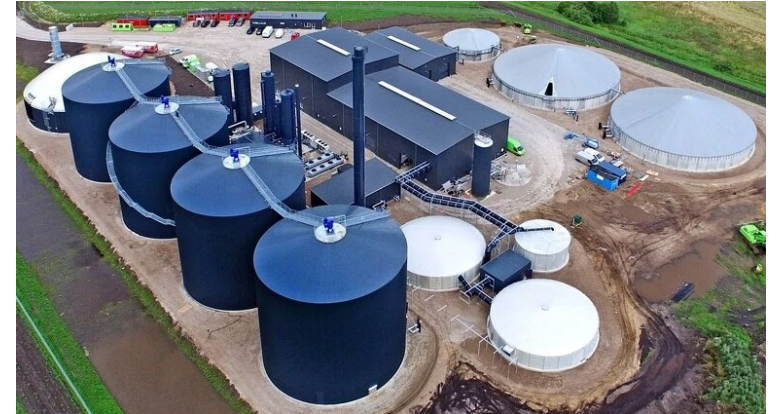
- Vækst i antal biogasanlæg
- Er så store = Risikovirkksomhed
- Biogas er brandbar gas
  - Egenskaber afviger fra methan
  - Ved udslip opføre gassen ikke som methan
  - Udfordringer ved zoneklassifikation
- Brint: Også en udfordring, da det også let kan antændes.
